Licence Professionnelle

2023/2024

### Étude de l'évolution de l'érosion du bassin versant du Serillan et préconisations opérationnelles des travaux de lutte

Direction des Services Techniques, de l'Urbanisme et de la Transition Ecologique de  
la ville de Floirac

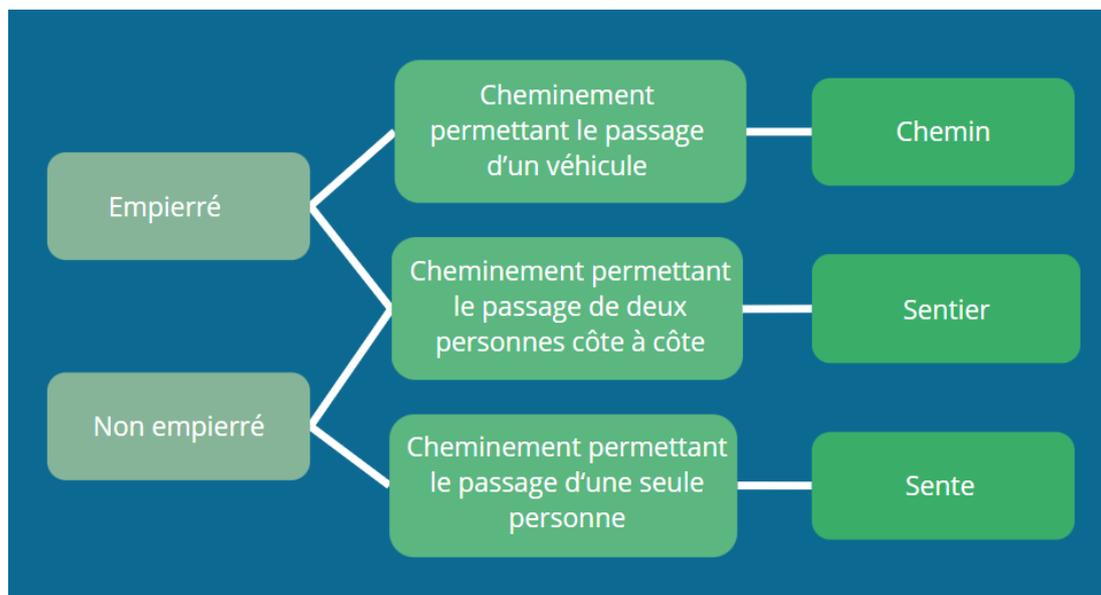
Figure 2 : Clé de détermination des types de cheminements

Les relevés des cheminements consistaient à les emprunter en catégorisant leur nature (chemin, sentier, et sente) et caractériser leurs degrés d'érosion.

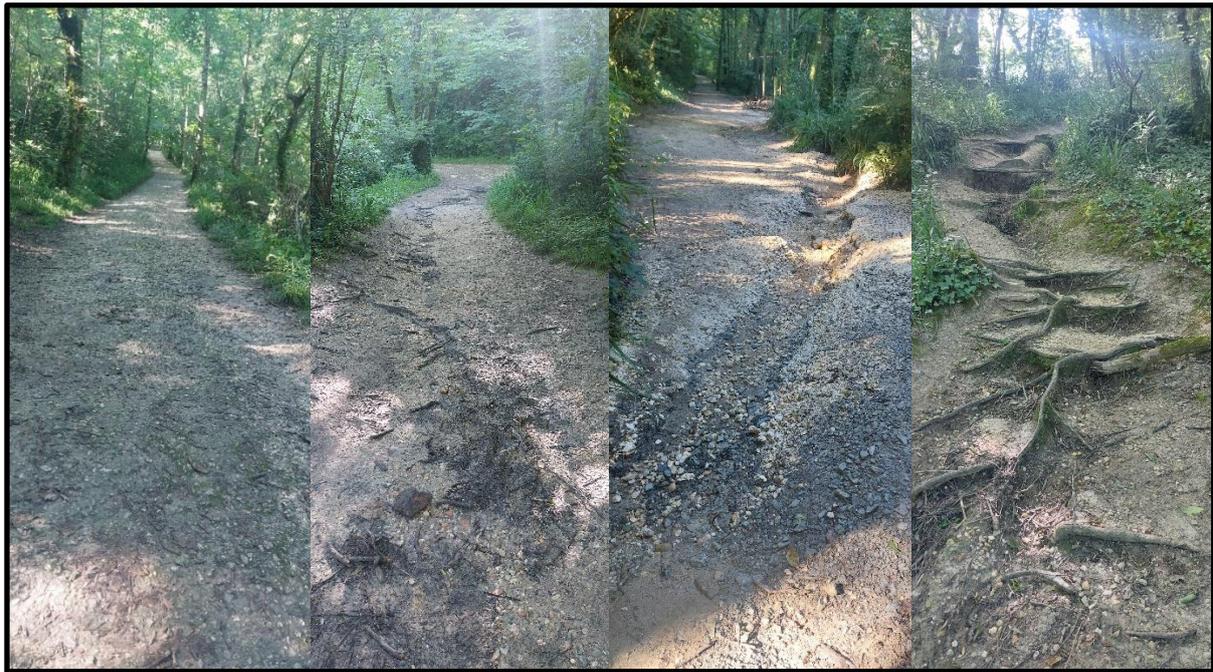
Sur certains tronçons les cheminements sont scarifiés de très profondes entailles (plus de 30 centimètres).

Afin d'illustrer les différents degrés d'érosion présents sur le domaine des photos ont été prises sur le terrain.

*Faible*

*Moyenne*

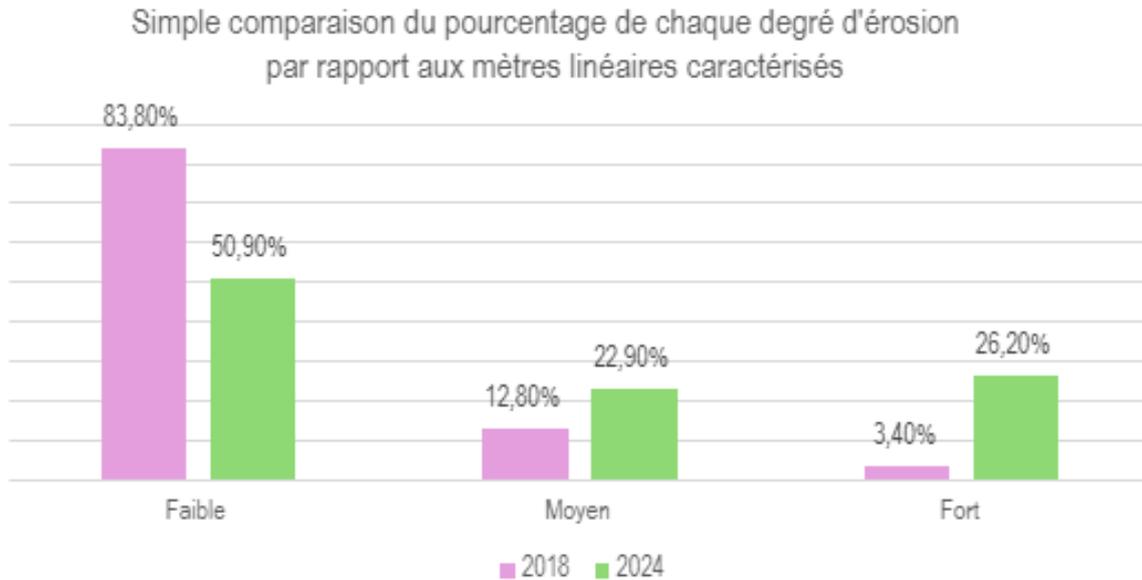
Figure 4 : Comparaison des proportions de mètres linéaire pour chaque degré d'érosion en 2018 et 2024

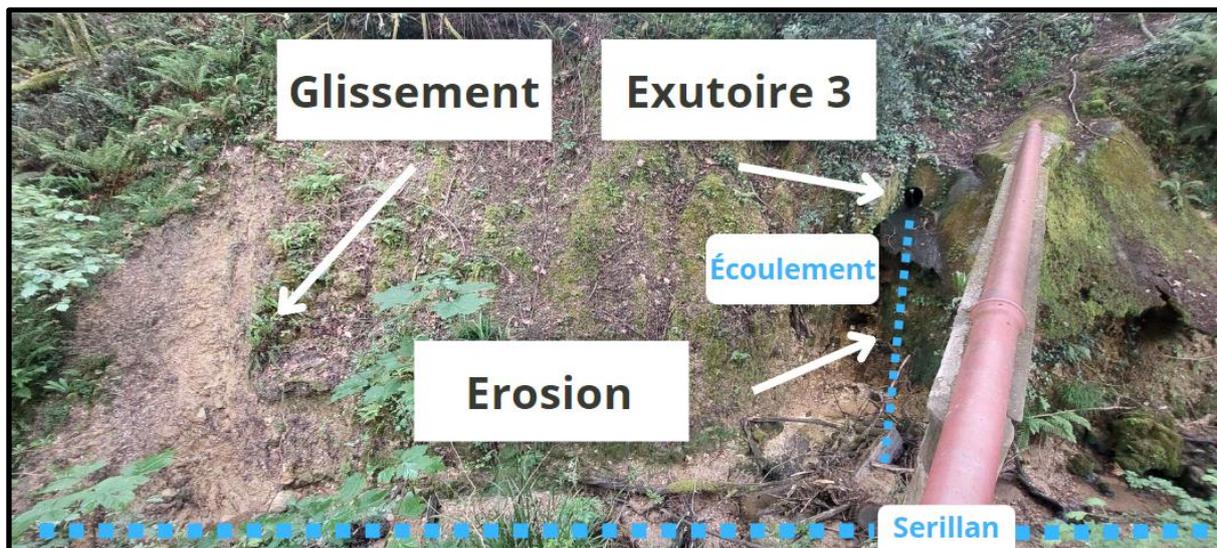
- Un **écoulement** du réseau gravitaire mal redirigé. Il s'agit de l'exutoire n°3 qui se déverse en surplomb de la berge (droite) et occasionne un écoulement entraînant une érosion de cette dernière.

Figure 5 : Aspect de l'exutoire 3

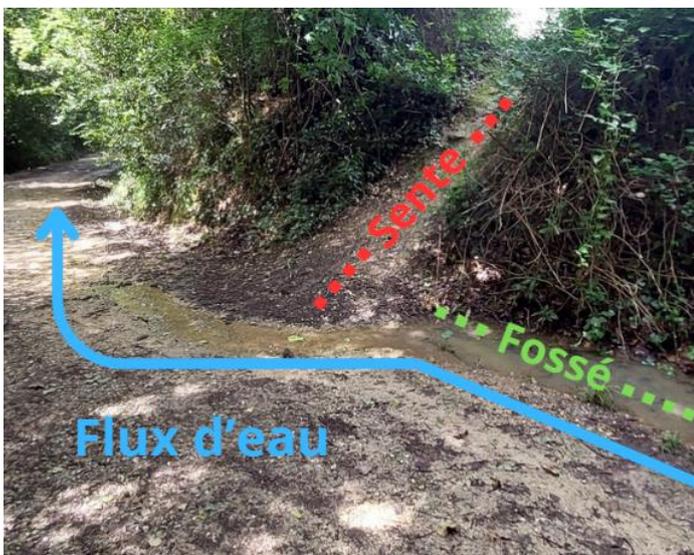
La présence de **fossés** sur le domaine a également été relevée, ils présentent des défauts d'entretien et sont pour la plupart quasiment refermés.

Ces fossés localisés aux abords des chemins, ne faisant plus leur office, les ruissellements empruntent les cheminements. La présence de sentes traversant ces fossés occasionne également une accumulation de terre qui dévie les flux d'eau sur les cheminements.

Figure 6 : Sente traversant un fossé

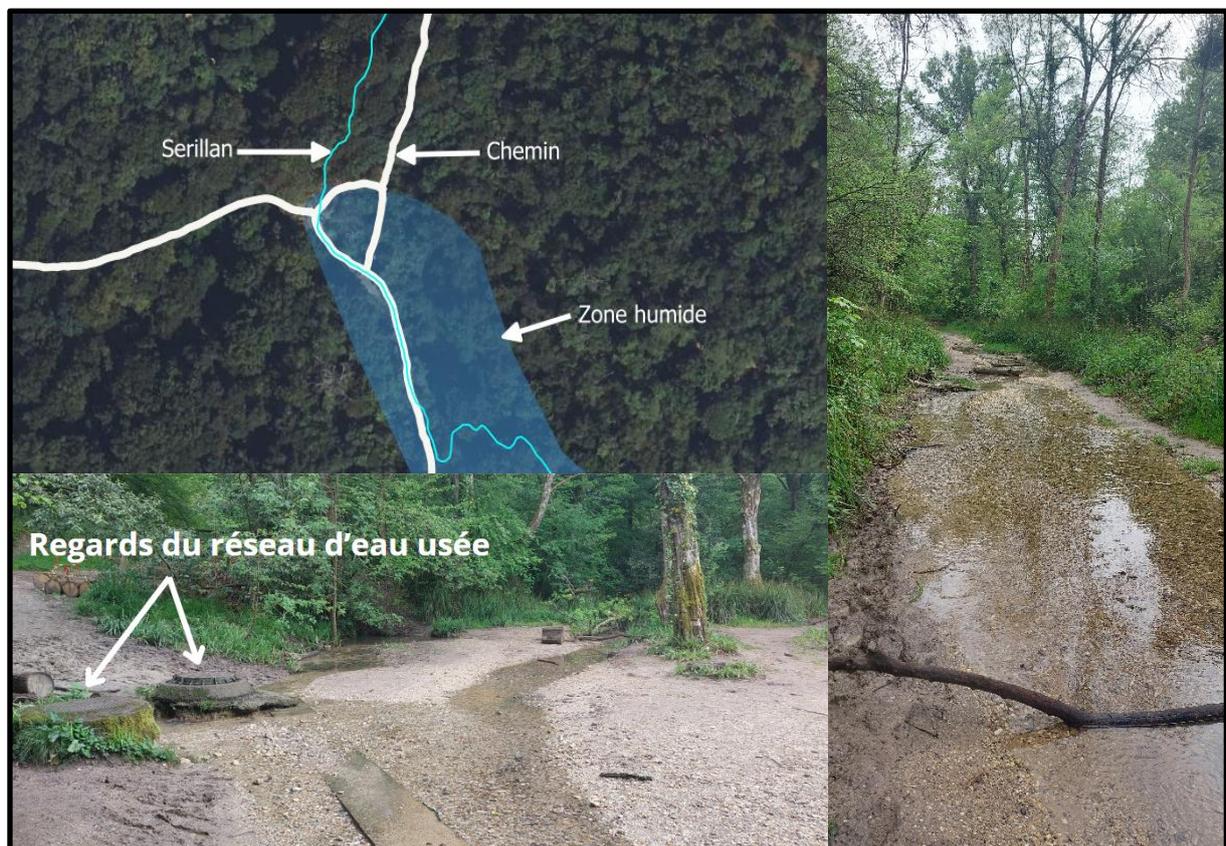
Pour finir sur la partie basse du domaine, le Serillan a quitté son lit et s'écoule maintenant sur un chemin. Les flux d'eau ont déterrés deux regards du réseau d'eaux usées surmontés de tampon en fonte et occasionnent un **ruissellement sur le chemin** qui réalise une extraction des matériaux de ce dernier.

L'ancien cours du Serillan rejoignait une zone humide en empruntant un passage busé aujourd'hui obstrué.

Figure 7 : Écoulement du Serillan sur le chemin  
Source : Augustin Peltier

Pour pallier l'écoulement du flux d'eau sur le chemin, le Serillan devra être capté pour être reconduit au travers d'une structure busée déjà existante. Ce tracé proposé permettra d'éloigner le Serillan des réseaux gravitaires et des cheminements et rejoindra le lit actuel dans le cœur de la zone humide.

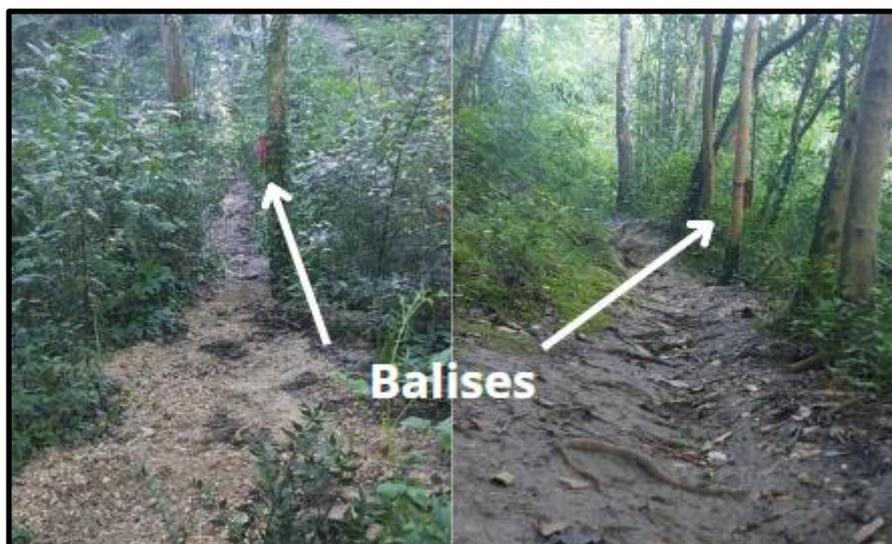
Une des activités sportives utilisant le domaine de la Burthe comme support retient notre attention. En effet, lors des relevés d'érosion de cheminement réalisé au mois de mai 2024, il était fréquent de trouver des balises de course d'orientation sur des itinéraires présentant une intensité d'érosion moyenne à forte et la plupart du temps sur des sentes.

Figure 8 : Exemple de balises sur des sentes ayant une érosion forte

- ⚠ Pour les sentes comportant des balises ces travaux doivent être réalisés de concert avec un déplacement des balises.

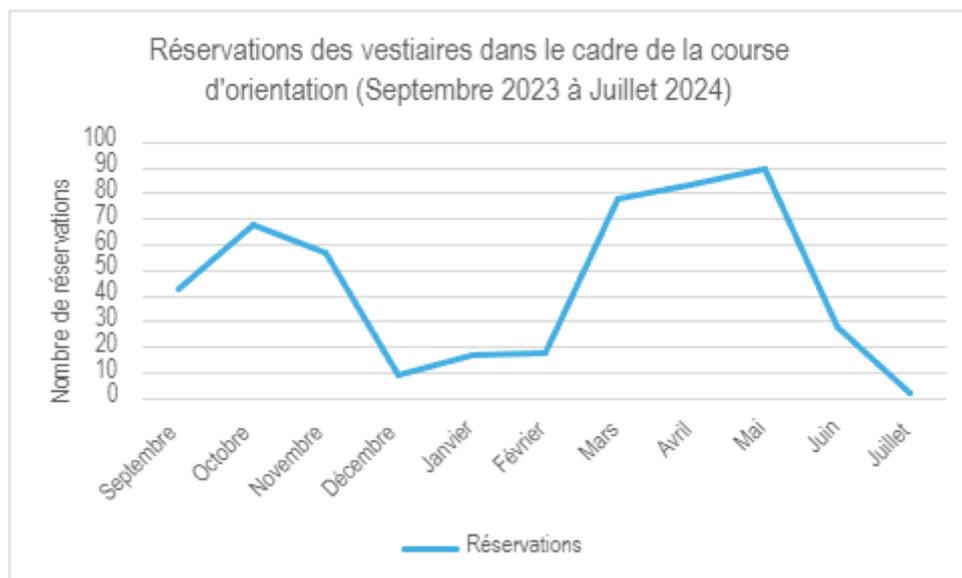
Figure 9 : Évolution des réservations des vestiaires du domaine de la Burthe  
Source : Augustin Peltier

Sachant que chaque réservation correspond à un bus d'environ 40 personnes, cela nous donne un résultat de 19 680 étudiants ayant parcouru le domaine de la Burthe dans le cadre de la pratique de la course d'orientation sur le domaine de septembre 2023 à juillet 2024.

Les pics de fréquentation ont lieu à l'automne et au printemps.

**Analyse critique** : Ce résultat nous donne un ordre d'idée, néanmoins, il s'agit d'une approximation et ne concerne que les établissements scolaires. Cette analyse ne prend pas en compte les quelques établissements ou groupes sportifs susceptibles de venir utiliser les balises de course d'orientation sur le domaine sans réserver les vestiaires, mais ce type de pratiquant représente une minorité.

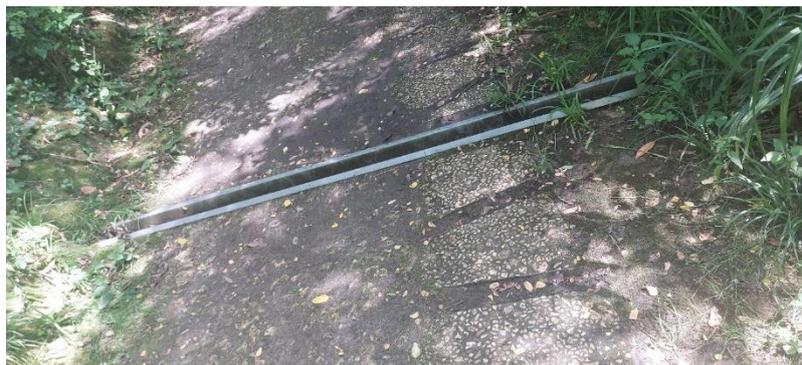
La mise en place de revers d'eau pour permettre la canalisation des flux en permettant aux eaux de franchir les cheminements sans y rester est applicable sur plusieurs parcours. Il s'agit de rigoles métalliques galvanisées implantées avec angle de 30 à 45 degrés par rapport à l'axe du cheminement.

Figure 10 : Revers d'eau (Parc des Coteaux, La Butinière)

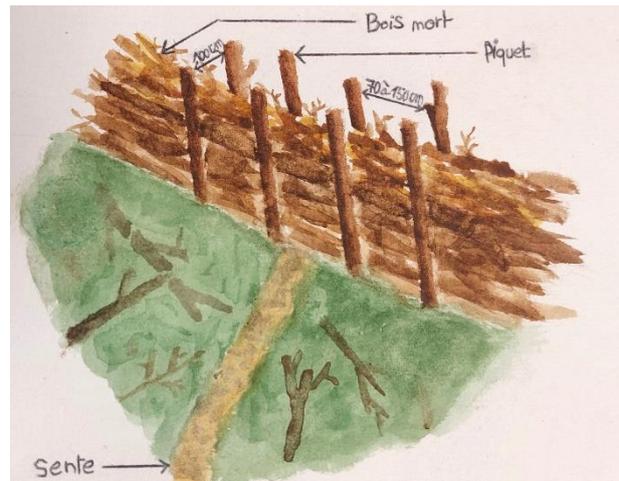
L'installation de haie en bois mort ou haie de Benjes est également envisageable pour condamner les sentes. Il s'agit d'andains composés de rémanent et de tronc d'arbres placés entre deux rangées de piquets espacés d'environ 1 mètre. Les piquets composant une ligne sont placés entre 70 centimètres et 1,50 mètre d'intervalle. Le garnissage des andains se fera à l'aide de bois mort ou d'arbres dépérissant abattu sur le domaine.

Figure 11: Représentation d'une haie de Benjes  
Source : Augustin Peltier

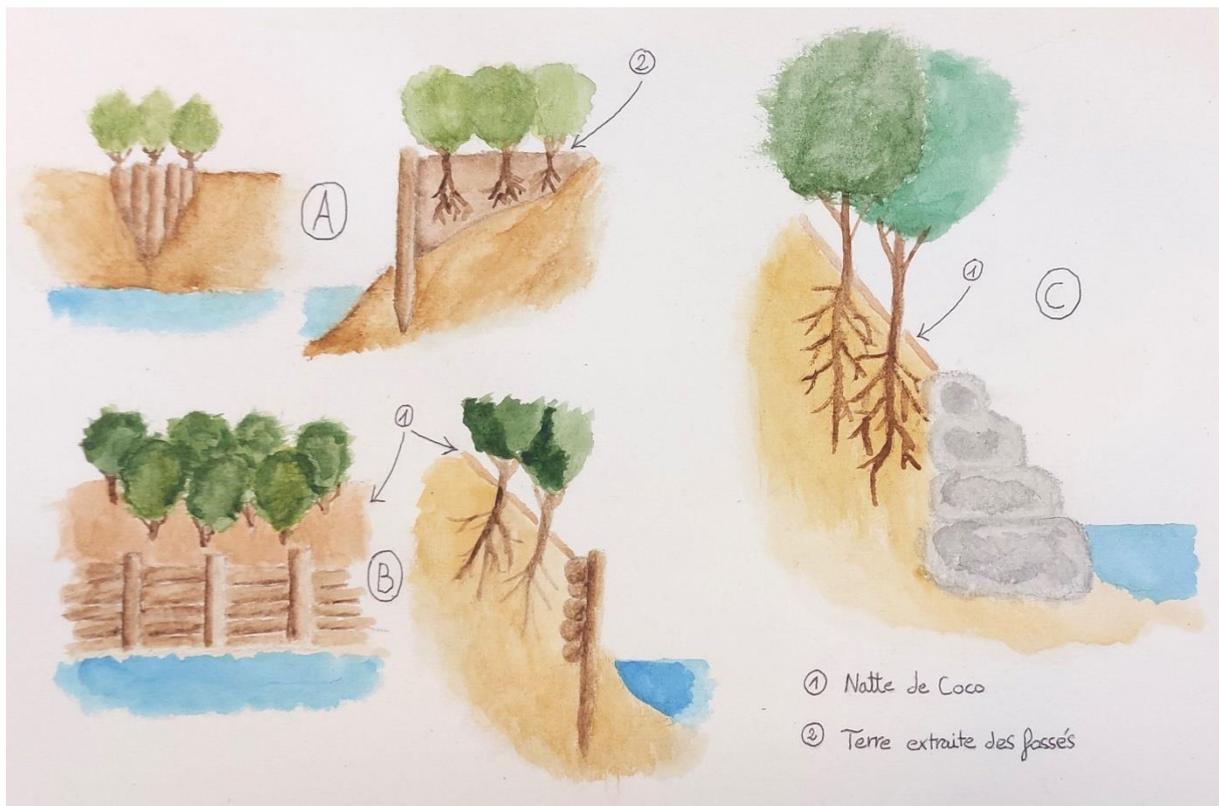
La fermeture des entailles combinera un soutien mécanique par la plantation de pieux, un apport de substrat (terre extraite lors du curage des fossés) et la plantation de végétaux. (Dessin A)

Figure 12 : Représentation des solutions de lutte contre les glissements et les entailles

Ce système de tunage sera surmonté d'une natte en fibre de coco biodégradable maintenue par des agrafes métalliques, qui protégera la berge de l'érosion mécanique des ruissellements. Cette partie en surplomb du tunage sera également plantée d'espèces arbustives qui apporteront une structure cohérente à la pente.

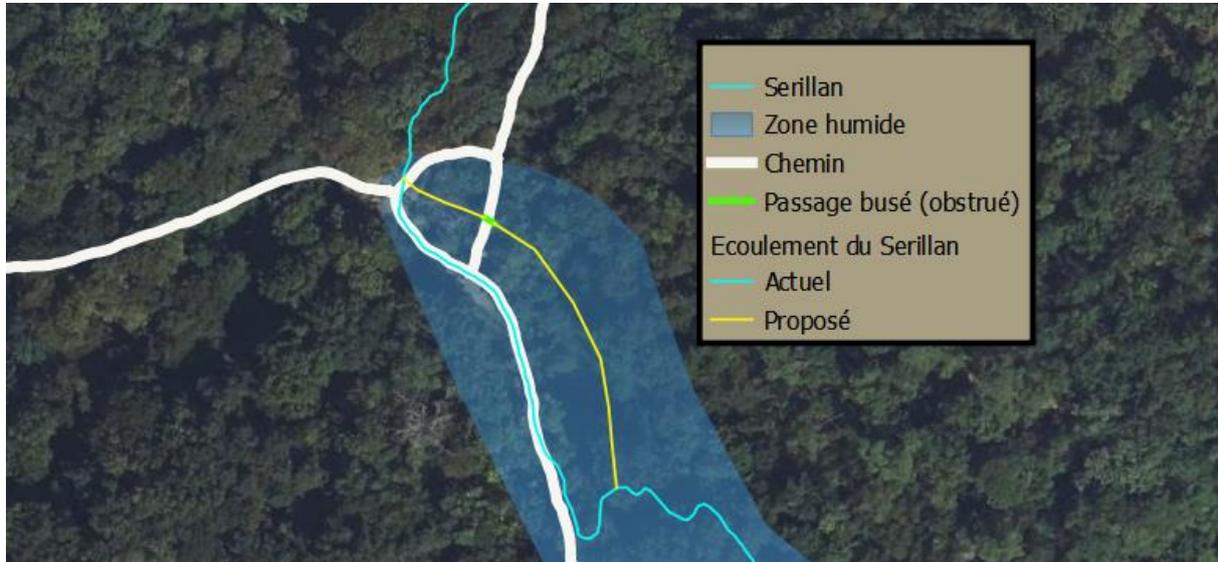
Figure 13 : Représentation du nouveau tracé d'écoulement Serillan

Actuellement, un flux d'eau résiduelle du Serillan emprunte cet ancien tracé au travers du passage busé. La redirection de l'intégralité du flux du Serillan ne nécessitera donc pas de travaux lourds dans cette zone humide à forte valeur écologique. (**Annexe\_14**)

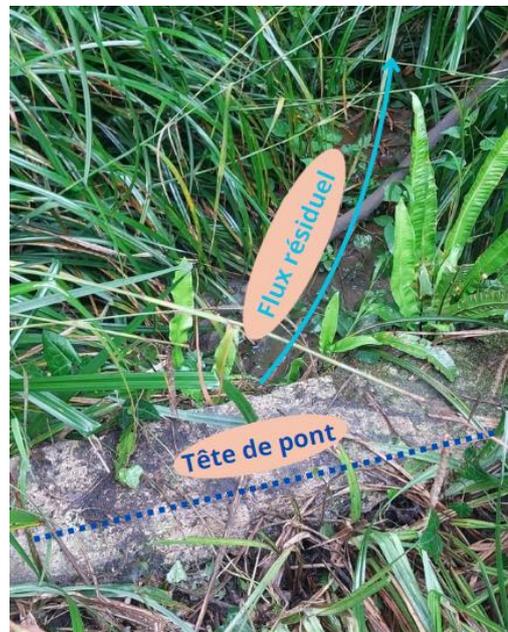
Une fois la bifurcation amorcée sur le tronçon proposé avant le passage busé et le dégagement de ce dernier, les eaux du Serillan se diffuseront dans la zone humide et accentuerons l'actuel tracé des eaux résiduelles.

Figure 14 : Tête de pont de la sortie du passage busé avec l'écoulement du flux résiduel

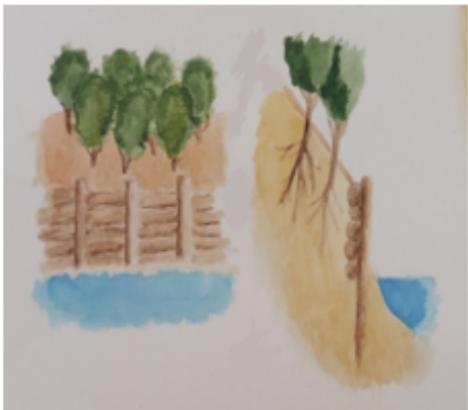
## Annexe\_16\_ : Fiche action de la préparation des pieux de tunage (exemple)

B	Préparation des pieux de tunage	1
<p><b>Traitement général :</b></p> <ul style="list-style-type: none"> <li>- Collecter les individus dépérissant, mort ou présent dans des zones ayant une densité dendrométrique trop importante.</li> <li>- Débiter des longueurs de 2.5 à 3 mètres pour les pieux et des bois en grume longue pour les empilements horizontaux.</li> <li>- Pour les sections importantes réaliser un fendage, pour que les 2 types d'éléments aient une section de 20 cm en moyenne.</li> </ul>		<p><b>Objectifs :</b> Approvisionnement local, façonnage et stockage de bois pour la réalisation d'ouvrage de soutènement des berges</p>
<p><b>Traitement spécifique :</b></p> <ul style="list-style-type: none"> <li>- Les bois peuvent être entreposés en bordure des chemins. Leur utilisation se fera sur les berges du Serillan en contrebas du vallon.</li> <li>- Extraction ou broyage des rémanents</li> </ul>

<p><b>Opérateur :</b> Service environnement de la ville de Floirac (Pôle espaces naturels)</p>		
<p><b>Période d'intervention :</b></p> <p>Abattage      J F M A M J J A S O N D</p> <p>Débardage    J F M A M J J A S O N D</p>		
<p><b>Ressources humaines :</b> Deux agents seront nécessaires</p>		<p><b>Coût prévisionnel :</b></p> <ul style="list-style-type: none"> <li>- Consommation horaire moyenne de la tronçonneuse (cylindrée du modèle) x le coût du carburant</li> <li>- Coût horaire des opérateurs</li> <li>- Consommation horaire du tracteur x le prix du carburant (il ne sera utilisé que de façon sporadique)</li> </ul> <p>Le résultat sera un coût horaire prévisionnel (le temps destiné à cette action sera évolutif au fur et à mesure que les désordres sont réglés).</p>
<p><b>Ressources matérielles :</b></p> <ul style="list-style-type: none"> <li>- Tronçonneuse</li> <li>- Merlin</li> <li>- Coin de fendage</li> <li>- Tracteur et remorque</li> </ul>
